Certificazione relativa al

telone scorrevole con armatura antivandalo e antifurto

8114638450-PB1-B1-A1

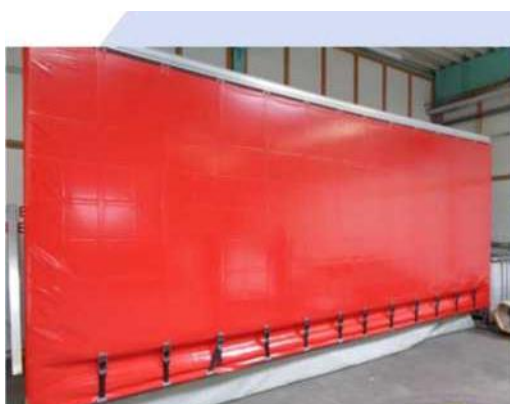
Immagine 1: Telone scorrevole con armatura antivandalo e antifurto

Il telone scorrevole è stato segnato a una lunghezza di 1,25 m. Questa doveva essere tagliata nel minor tempo possibile. Inoltre, le sezioni di telone sono state incardinate in un telaio di prova, mediante attaccatura al tetto e barra con ganci, e poi tese manualmente. La sezione di telone aveva un'altezza di ca. 2,50 m e una larghezza di ca. 6,50 m.

- **4 nastri di rinforzo con 2 tunnel, entrambi contenenti 2 fili in lega di ottone, e**
- **4 nastri di rinforzo con 1 tunnel contenente 2 fili in lega di ottone ciascuno**

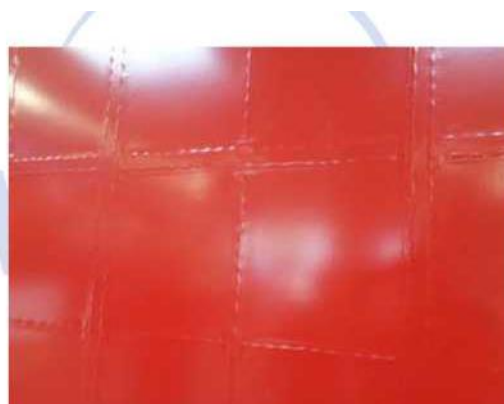
Immagine 2: Dettaglio del telone laterale

Lungo il telone laterale su 1,25 m erano presenti:
